RELATÓRIO SUMÁRIO DE ACIDENTE COM AERONAVE
AIRCRAFT ACCIDENT SUMMARY REPORT

Amaragem inadvertida de balão de ar quente, saída de passageiro do cesto e consequente afogamento || Inadvertent ditching of hot air balloon, egress of a passenger from the basket and consequent drowning

PROCESSO GPIAAF GPIAAF PROCESS ID 2024/ACCID/06		Classificação Classification Acidente Accident	
		Tipo de evento Type of event OTHR Outro Other	
OCORRÊNCIA OCCURRENCE			
Data Date 28-04-2024	Hora Time ~07:15 UTC	Local Location N38°19'29.19"; W07°20'14.18" Mourão, Évora - Portugal	
AERONAVE AIRCRAFT			
Tipo Type Balóny Kubicek spol. s r.o. BB85Z		N.º de série Serial No. 1816	Matrícula Registration PH-GVL
Categoria Category Balão ar quente Hot air Balloon		Operador Operator Passageiros do Vento	
VOO FLIGHT			
Origem Origin Monsaraz - Évora		Destino Destination Mourão - Évora	
Tipo de voo Type of flight Transporte Aéreo Comercial Commercial Air Transport		Tripulação Crew 01	Passageiros Passengers 13
Fase do voo Phase of flight Aterragem Landing		Condições de luminosidade Lighting conditions Diurno Daylight	
CONSEQUÊNCIAS CONSEQUENCES			
Lesões Injuries	Tripulação Crew	Passageiros Passengers	Outros Other

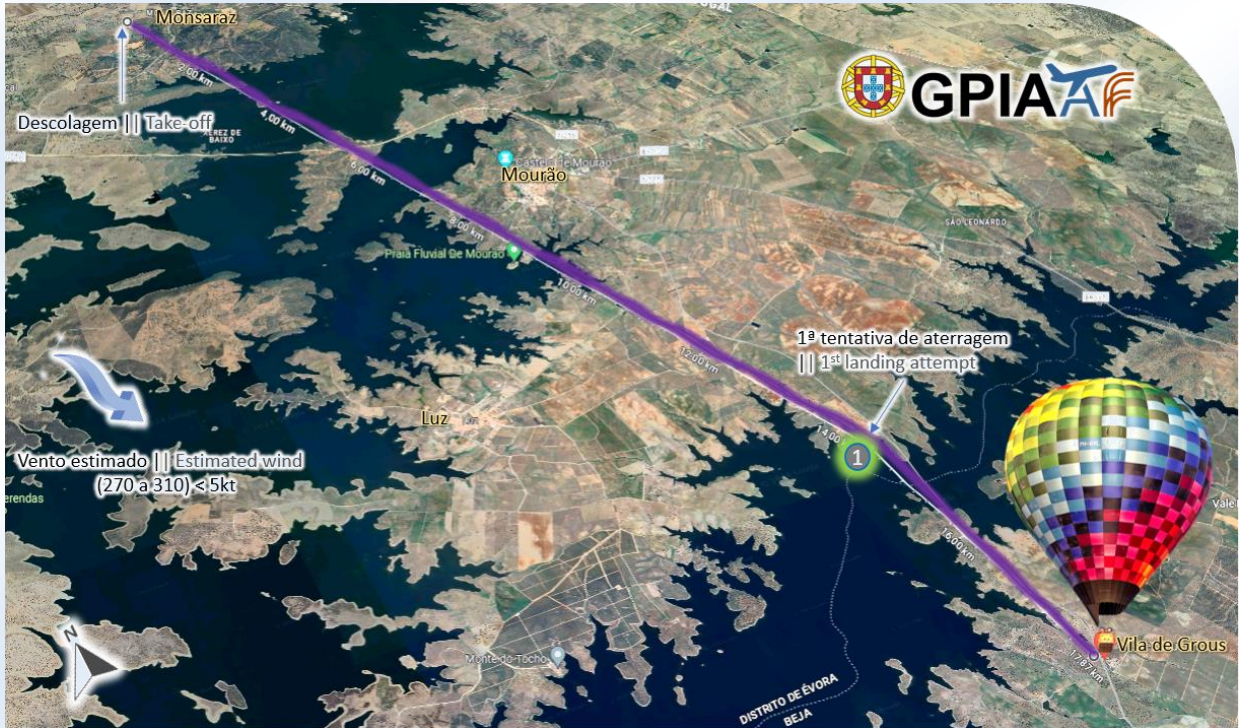
Figura 1 || Figure 1

Trajetória estimada do voo do balão || Balloon estimated flight trajectory

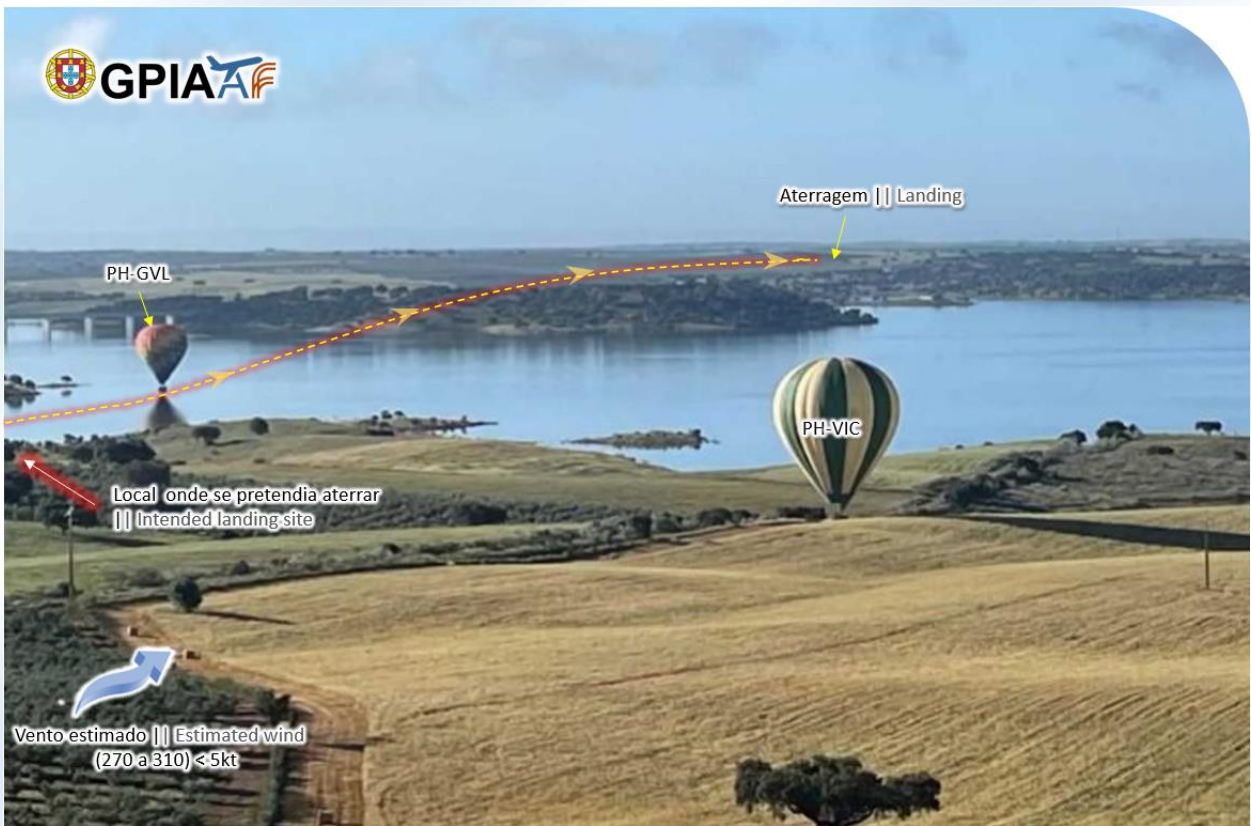
Figura 2 || **Figure 2**

Posição e trajetória estimada do balão do evento
Nota: Foto recolhida por um terceiro balão de autor desconhecido e publicada nos jornais. Fotocomposição do GPIAAF
