ОКОНЧАТЕЛЬНЫЙ ОТЧЕТ

ПО РЕЗУЛЬТАТАМ РАССЛЕДОВАНИЯ АВИАЦИОННОГО ПРОИСШЕСТВИЯ

Вид авиационного происшествия	Катастрофа
Тип воздушного судна	Самолет Beech 95-B55
Государственный и регистрационный опознавательные знаки	OM-KVV
Собственник	Частное лицо
Авиационная администрация	Комитет ГА Республики Армения
Место происшествия	Республика Армения, Котайкская область, на удалении около 1 км юго-восточнее н. п. Джрабер, координаты: 40°20'21.70" с. ш.; 44°39'06.60" в. д.
Дата и время	01.12.2022, 13:13 местного времени (09:13 UTC), день

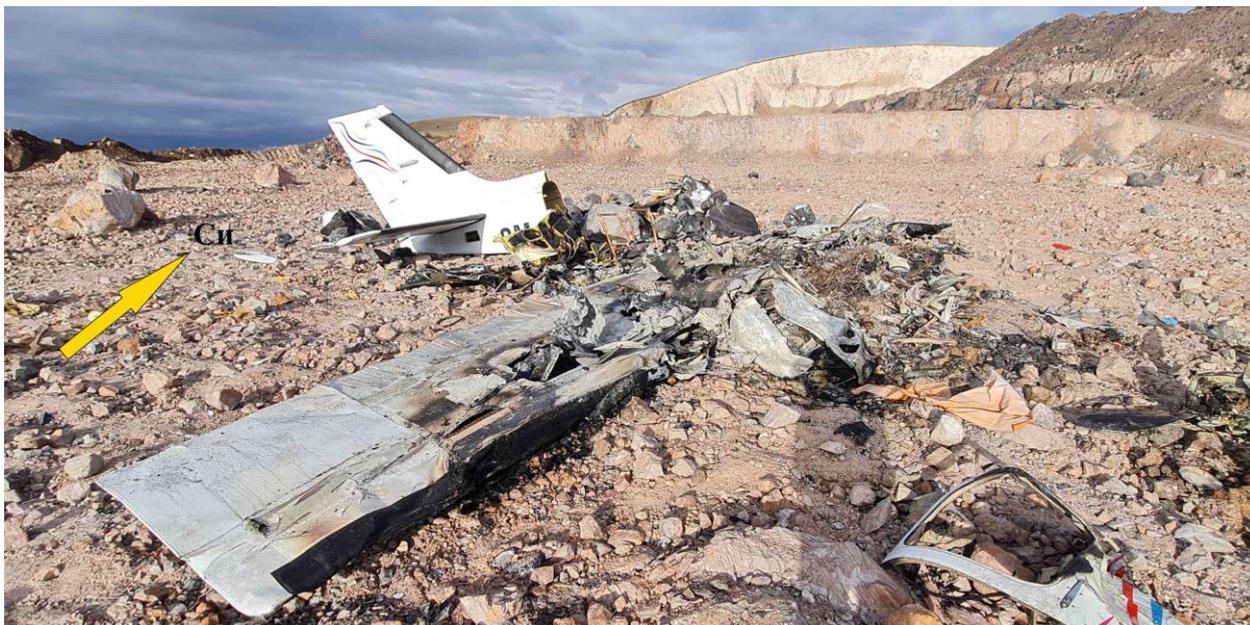
Рис. 2. Общий вид места АП

Внешний вид ВС на месте АП приведен на Рис. 2. ВС полностью разрушено и частично сгорело.

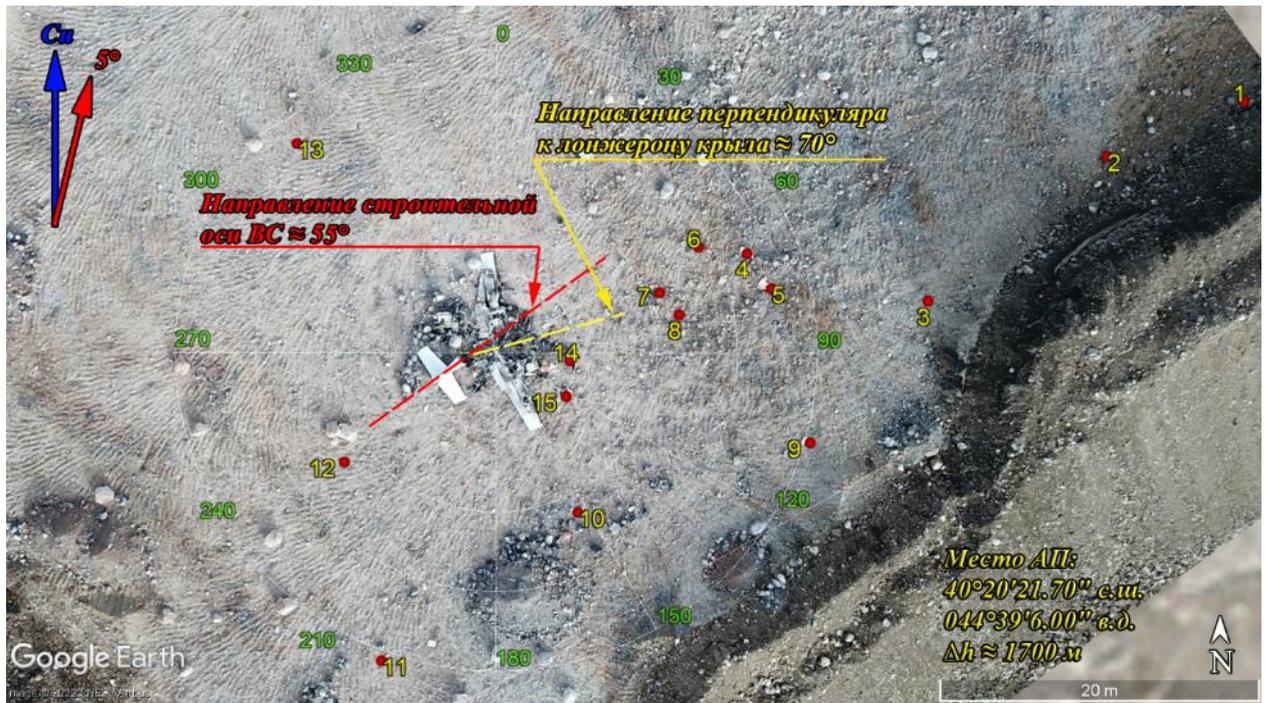
Рис. 5. Кроки места АП с самолетом Beech 95-B55 OM-KVV

На момент осмотра ВС лежало на нижней части фюзеляжа, строительная ось которого была ориентирована по истинному курсу около 55° , перпендикуляр к лонжерону крыла ориентирован по истинному курсу около 70° (Рис. 5).

Разброса элементов конструкции ВС не было, за исключением воздушных винтов, мелких фрагментов конструкции и остекления кабины, как показано на кроки места АП (Рис. 5).

На всех элементах конструкции ВС, за исключением хвостовой части, присутствуют следы наземного пожара.

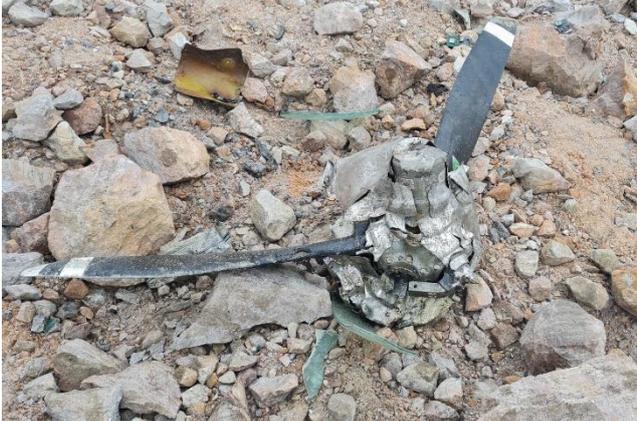
Левый ВВ, фрагменты остекления кабины

Оба двигателя сорваны с мест крепления, их выходные валы разрушены в районе втулок ВВ. Лопастей винтов деформированы, имеют забоины по передним кромкам. Одна из лопастей левого винта разрушена в комлевой части, отделена от ВВ и располагалась позади левой консоли крыла.

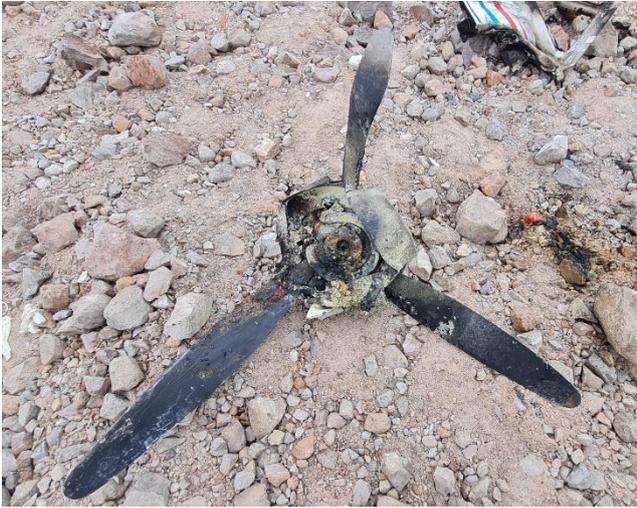
Правый ВВ

Характер деформации и разрушения лопастей ВВ и расположение ВВ на месте АП указывают на то, что в момент столкновения самолета с земной поверхностью осуществлялся подвод мощности от двигателей к воздушным винтам.

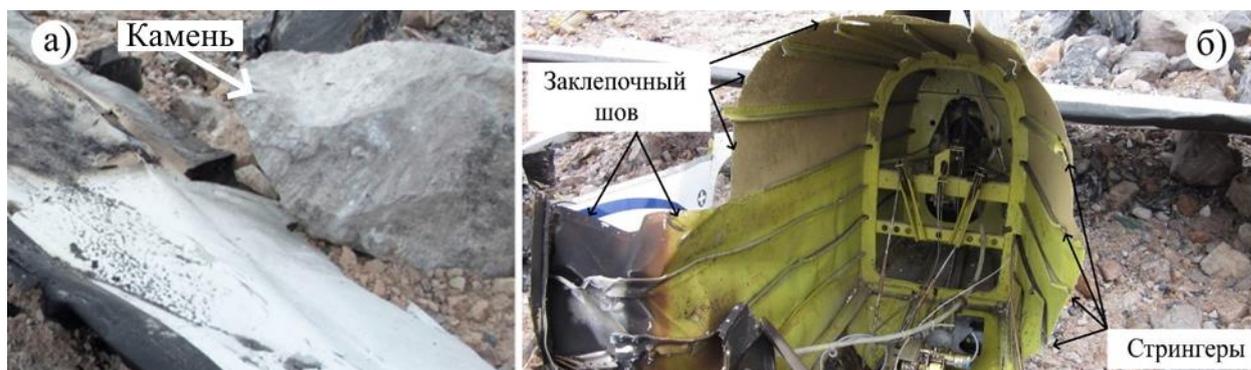
Рис. 6. Вид: камня – а), разрушения и деформаций элементов силового набора хвостовой части ВС – б)

Характер деформаций и разрушений стрингеров, обшивки и заклепочных швов (Рис. 6. б)) хвостовой части ВС, а также отсутствие следов от столкновения элементами крыла ВС с камнем¹⁵ (Рис. 6. а)) свидетельствует, что ВС подходило к земле со значительной вертикальной скоростью и левым вращением относительно вертикальной оси самолета¹⁶.

После осмотра места АП и элементов конструкции самолета комиссия пришла к выводу, что ВС подходило к земле со значительной вертикальной скоростью и левым вращением относительно вертикальной оси самолета, что характерно для режима левого «штопора».

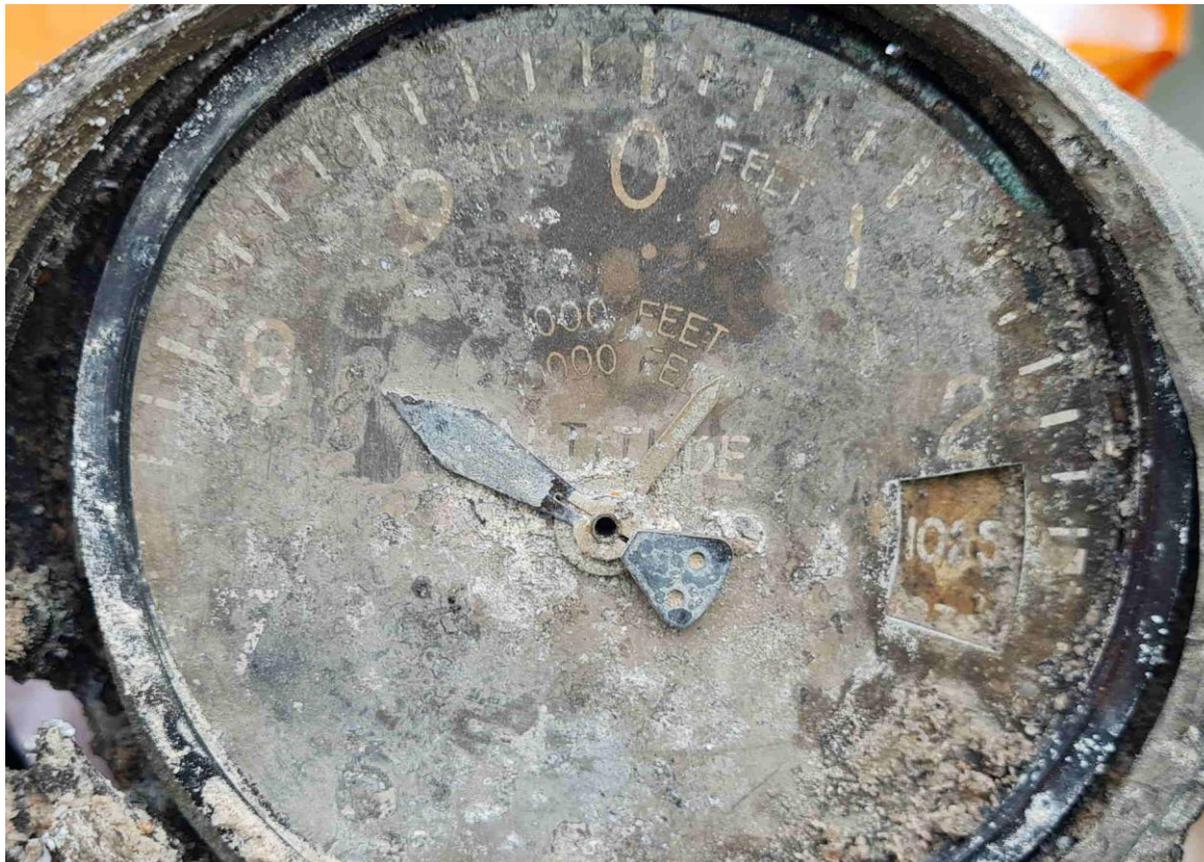
Рис. 7. Вид одного из указателей барометрической высоты

Указатель барометрической высоты (Рис. 7) сорван с места крепления, имеет механические повреждения и следы воздействия высокой температуры. Значение давления соответствует 1025 гПа.

²² На одном из указателей барометрической высоты было установлено значение 1025 гПа (Рис. 7). При этом значение QNH составляло 1026 гПа.
