Վերջնական հաշվետվություն

2022 թվականի դեկտեմբերի 1-ին Հայաստանի Հանրապետության տարածքում քաղաքացիական օդանավի հետ տեղի ունեցած ավիացիոն պատահարի քննության վերաբերյալ

ՎԵՐՋՆԱԿԱՆ ՀԱՇՎԵՏՎՈՒԹՅՈՒՆ

ԱՎԻԱՑԻՈՆ ՊԱՏԱՀԱՐԻ ՔՆՆՈՒԹՅԱՆ ԱՐԴՅՈՒՆՔՆԵՐԻ ՎԵՐԱԲԵՐՅԱԼ

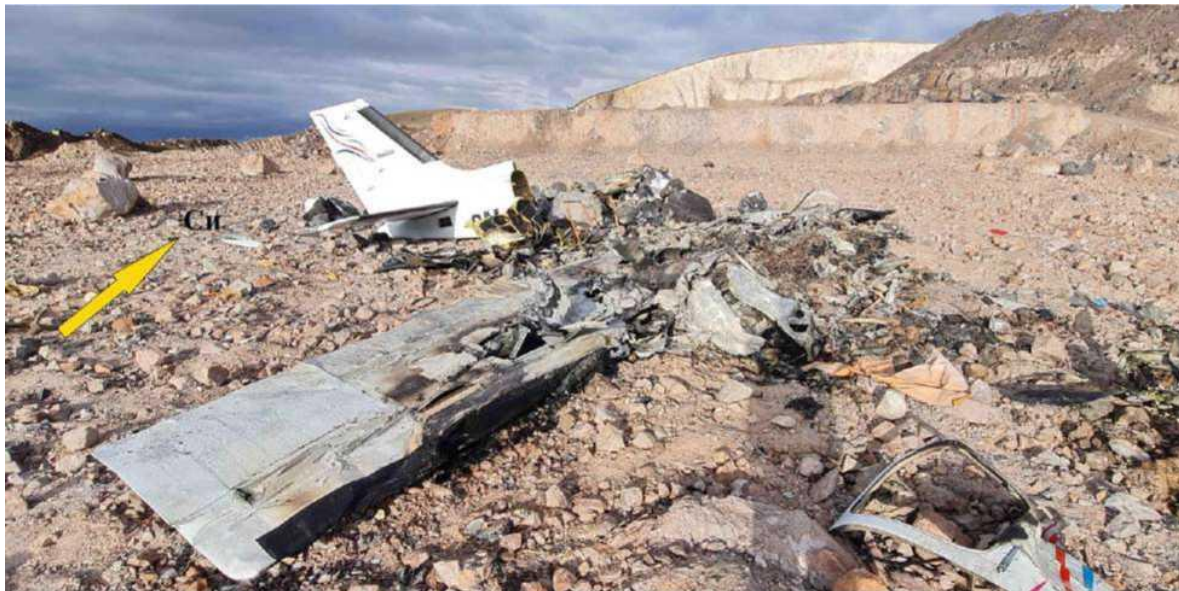
Նկ. 2. ԱՊ-ի վայրի ընդհանուր տեսքը

ԱՊ-ի արդյունքում օդացուները զոհվել են: Ինքնաթիռն ավերվել եւ մասնակի ոչնչացվել է վերգետնյա հրդեհի հետեանքով:

ԱՊ-ի վայրում ՕՆ-ի արտաքին տեսքը բերված է Նկ. 2-ում: ՕՆ-ն ամբողջությամբ ավերվել եւ մասնակի այրվել է:

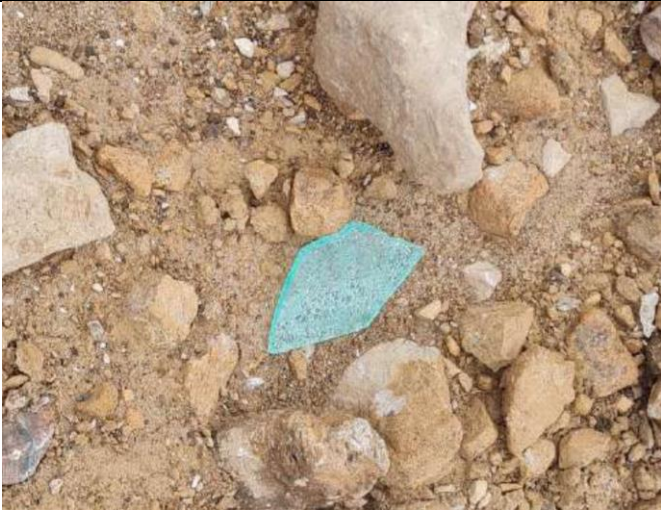
Թիվ Հ/Հ	ԱԻ, ԱՍՏԻՃԱՆ	Հ, Մ	Լուսանկարներ	Նկարագրություն
1	71	50

Խցվելի աստիճանագրի վնասված
2	72	40

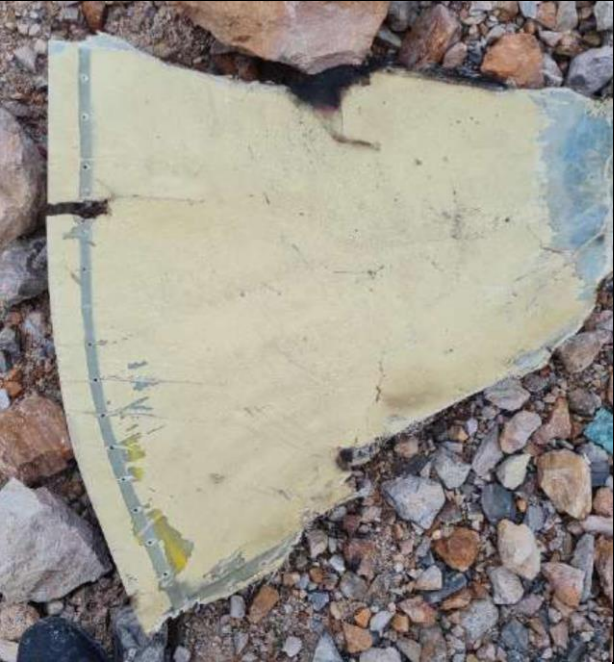
Քթանասի շրջանի երեսապատվածքի հատված
5	77	18

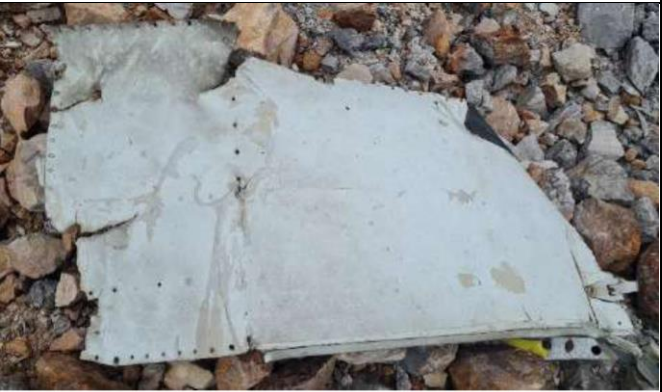
Ֆյուզելաժի երեսապատվածքի հատված
6	63	14

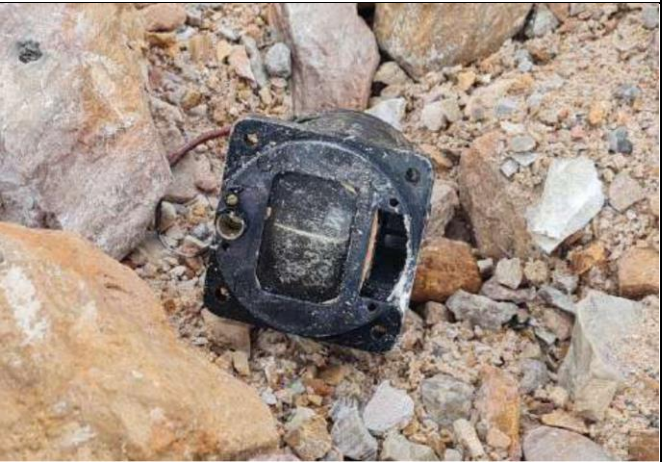
Մագնիսական կողմնացույց

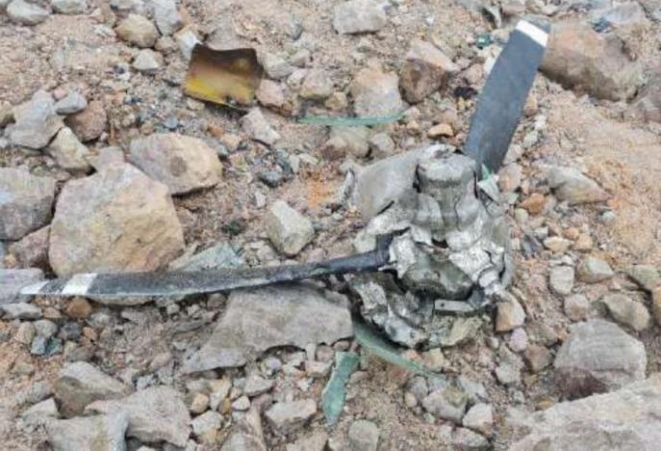
Ձախ ՕՊ, խցիկի ապակեպատվածքի հատվածներ
8	79	12

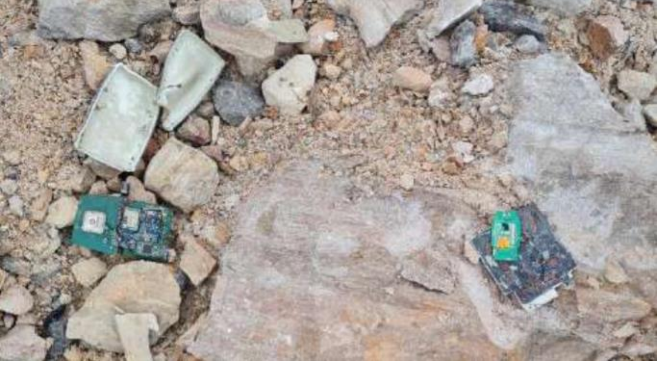
Դյուրակիր արբանյակային օդերեութաբանական ընդունիչ ADL170/180
9	106	20

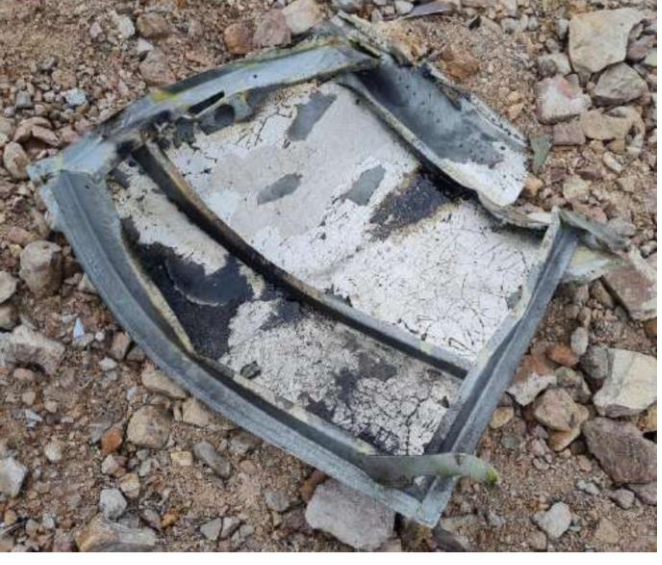
Ֆյուելվածի երեսապատվածքի հատված

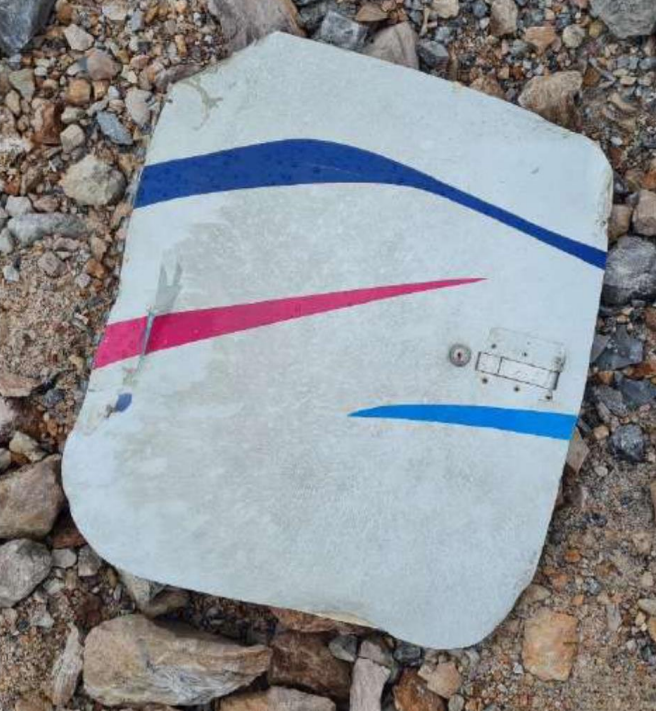
Ուղեբեռային հատվածանախ կախարիչ
11	200	21

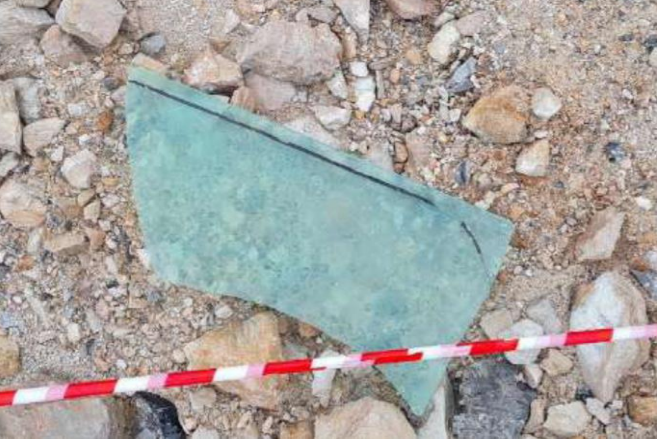
Բացիկի ապակեպատվածքի հատված
12	233	12

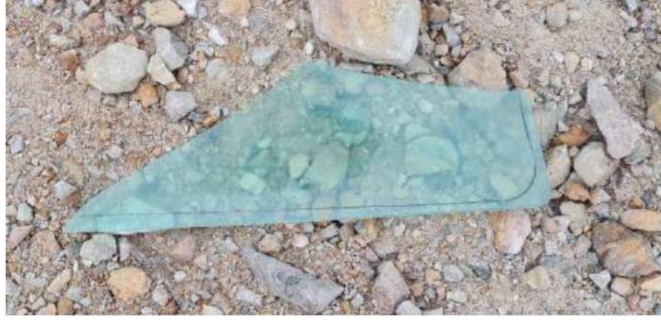
Բացիկի ապակեպատվածքի հատված

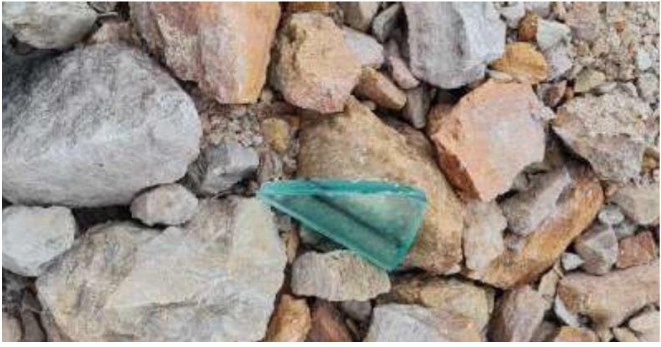
Իսցիկի ապակեպատվածքի հատված
14	98	4.5

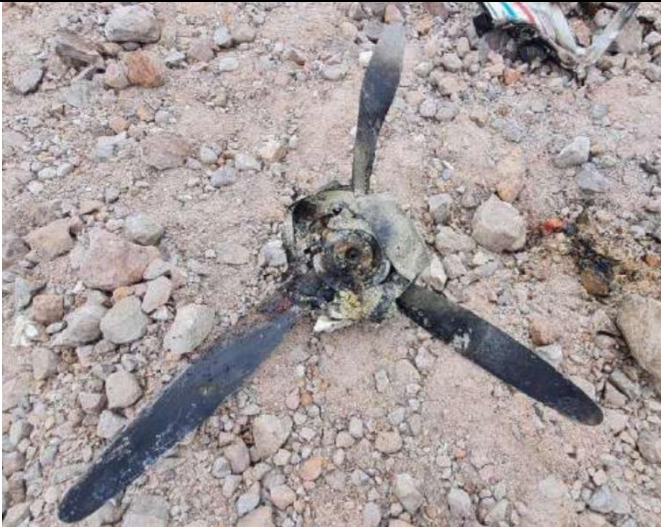
ԱՁ ՕՊ
15	124	5

Երկու շարժիչները պոկված են ամրակապման տեղերից, դրանց ելքային լիստեռները վնասված են ականոցների ՕՊ-ի շրջանում: Պտուտակների թիակները դեֆորմացված են, ունեն հարվածահետքեր առջևի եզրերի հատվածում: Ձախ պտուտակի թիակներից մեկը քայքայված է արմային հատվածում, առանձնացված է ՕՊ-ից և տեղադրված է թեի ձախ բարձակի հետևում:

ՕՊ-ի թիակների դեֆորմացման եւ քայքայման բնույթն ու ՕՊ-ի տեղակայումը ԱՊ-ի վայրում մատնանշում են, որ երկրի մակերեսային հետ օդանավի բախման պահին կատարվում էր հզորության առբերում շարժիչներից դեպի օդային պտուտակներ:

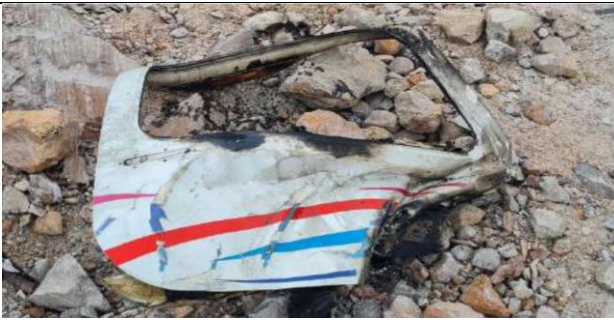
ԱՁ ԴՍԸ

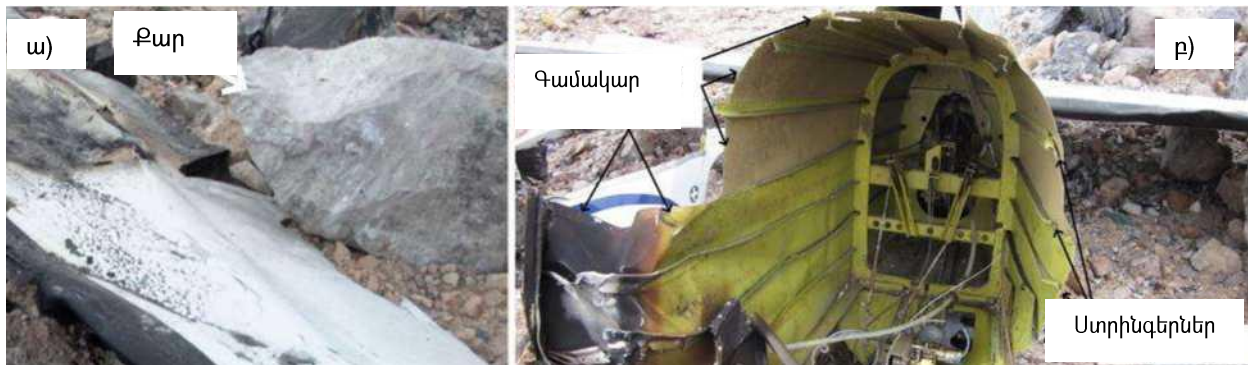
Նկ. 6. Տեսակը. քարի՝ ա), ՕՆ-ի պոչամասի ուժային հավաքածուի տարրերի քայքայումների եւ դեֆորմացիաների՝ բ)

ՕՆ-ի պոչամասի ստրինգերների, երեսապատվածքի եւ գամային կարերի (Նկ. 6. բ) դեֆորմացիաների եւ քայքայումների բնույթը, ինչպես նաեւ ՕՆ-ի թեփ տարրերի՝ քարի¹⁵ հետ բախման հետքերի բացակայությունը (Նկ. 6. ա) վկայում են այն մասին, որ ՕՆ-ը մոտենում էր երկրին էական ուղղահայաց արագությամբ եւ ինքնաթիռի ուղղաձիգ առանցքի¹⁶ նկատմամբ ձախ պտույտով:

ԱՊ-ի վայրի եւ ինքնաթիռի կառուցվածքի տարրերի զննումից հետո հանձնաժողովը եզրահանգել է, որ ՕՆ-ը մոտեցել է երկրին էական ուղղաձիգ արագությամբ եւ ինքնաթիռի ուղղահայաց առանցքի նկատմամբ ծախս պտույտով, ինչը բնորոշ է ծախս «պտտաէջքի» ռեժիմին:

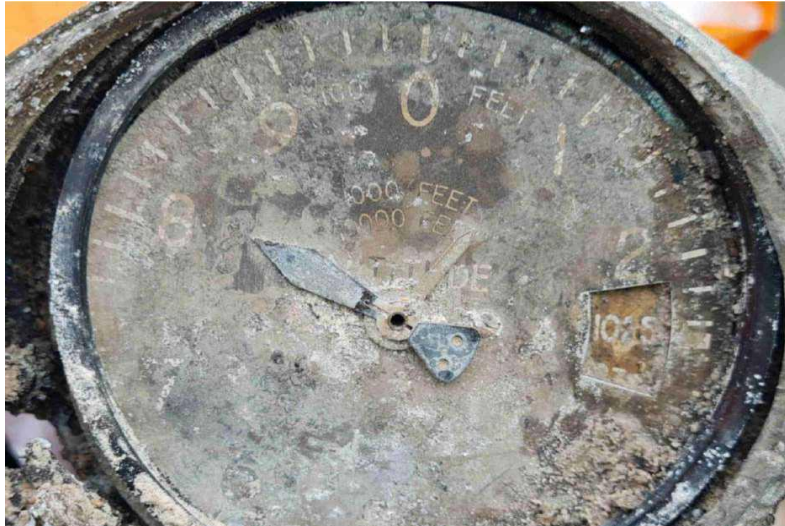
Նկ. 7. Բարոմետրիկ (ճնշաչափական) բարձրություն ցուցասարքերից մեկի տեսքը

Բարոմետրիկ (ճնշաչափական) բարձրության ցուցասարքը (Նկ.7) պոկված է ամրացման տեղից, ունի մեխանիկական վնասվածքներ եւ բարձր ջերմաստիճանի ազդեցության հետքեր: Ճնշման արժեքը համապատասխանում է 1025 հՊա-ին:

²² Բարոմետրիկ (ճնշաչափական) բարձրության ցուցասարքերից մեկի վրա սահմանված է եղել 1025 հՊա արժեքը (Նկ. 7-ում)։ Ընդ որում, QNH-ի արժեքը կազմել է 1026 հՊա։

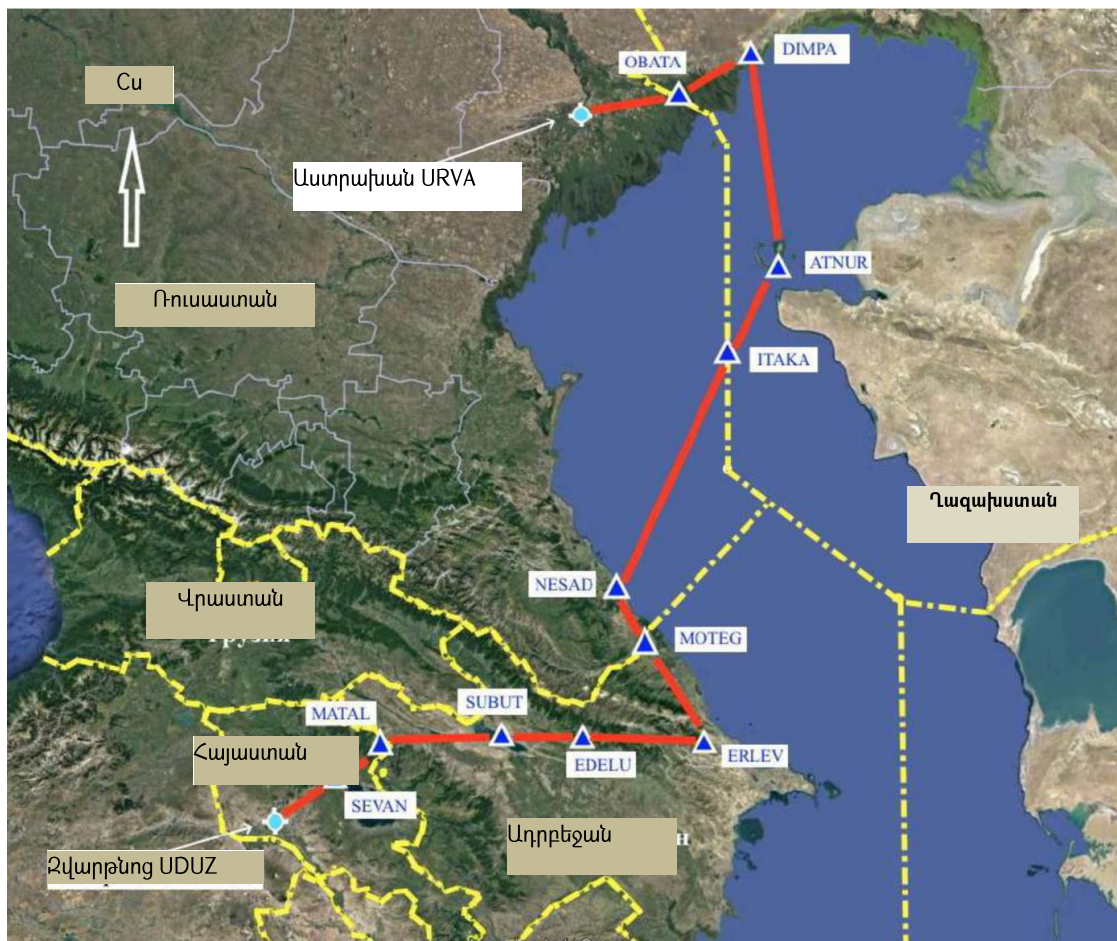
Նկ. 10. Թռիչքի երթուղու սխեման՝ կառուցված թռիչքի թույլատրված պլանի հիման վրա

Ներկայացված թռիչքի պլանի համաձայն՝ Զվարթնոց անրոդրոմից մինչեւ Աստրախան անրոդրոմ երթուղին անցկացված էր պարտադիր զեկուցման (հաղորդման) կետերով, որոնք նշված են Նկ. 10-ում: Թռիչքի հաճանավային փուլի համար նշվել է FL 150 (15000 ft կամ 4550 մ) էշելոնը: Թռիչքը պլանավորված էր կատարել ըստ ՍԹԿ-ի: Միեւնույն ժամանակ, ըստ ՍԹԿ-ի թռիչքների համար թույլտվության մասին որակավորման նշում ՕՆՀ-ը չի ունեցել:

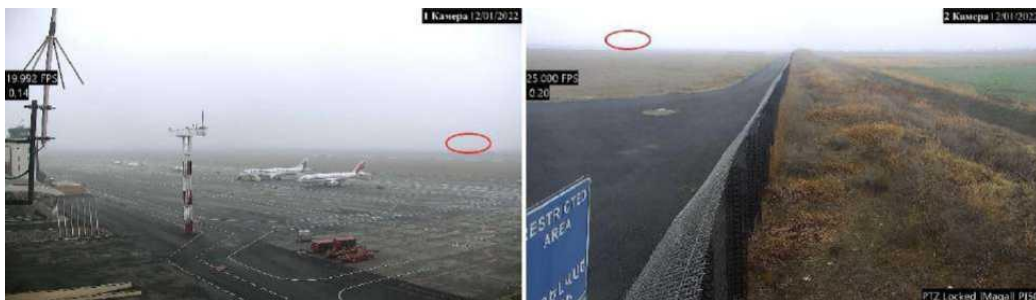
Նկ. 12. Կադրեր Զվարթնոց անրողրոմի տեսահսկման խցիկների տեսագրություններից

Նկ. 12-ում ներկայացված են կադրեր Զվարթնոց անրողրոմի տեսահսկման խցիկների տեսագրություններից: Կարմիր գույնի օվալով ընդգծված են այն գոտիները, որտեղ տեսագրության մեջ դիտվում է Beech 95-B55 OM-KVV ինքնաթիռի ուրվագիծը՝ վերթիռի պահին: Տեսահսկման խցիկների տեղակայման սխեման ցուցադրված է Նկ. 13-ում: ԹՎՎ-ի առանցքային գծից խցիկների հեռացումն ամենակարճ հեռավորությամբ՝ խցիկ 1՝ մոտ 460մ, խցիկ 2՝ մոտ 180մ: Կադրերի վրա լավ երեսում է անրողրոմի շրջանում մշուշաքողի առկայությունը:

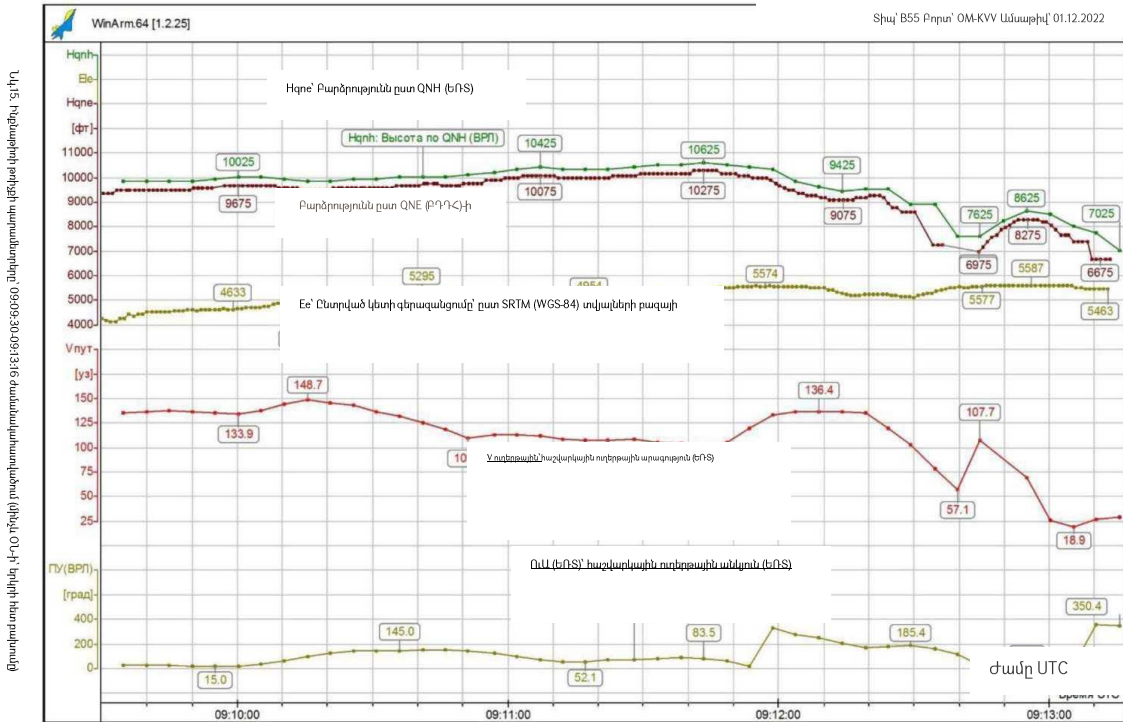
Կատարելով մոտ 130° անկյունով դեպի աջ շրջադարձ՝ ժամը 90:10:50 անձնակազմը ՕՆ-ը ձախ հետադարձ է տեղափոխել:

³⁰ Տե՛ս Նկ. 15 եւ Նկ. 16:
