**МЕЖГОСУДАРСТВЕННЫЙ АВИАЦИОННЫЙ КОМИТЕТ  
КОМИССИЯ ПО РАССЛЕДОВАНИЮ АВИАЦИОННЫХ ПРОИСШЕСТВИЙ**

**ПРОМЕЖУТОЧНЫЙ ОТЧЕТ  
(ПРЕДВАРИТЕЛЬНАЯ СПРАВКА)  
ПО РЕЗУЛЬТАТАМ РАССЛЕДОВАНИЯ АВИАЦИОННОГО ПРОИСШЕСТВИЯ**

| Тип воздушного судна | Самолет Beech 95-B55 |
| Государственный и регистрационный<br>опознавательные знаки | ОМ-KVV |

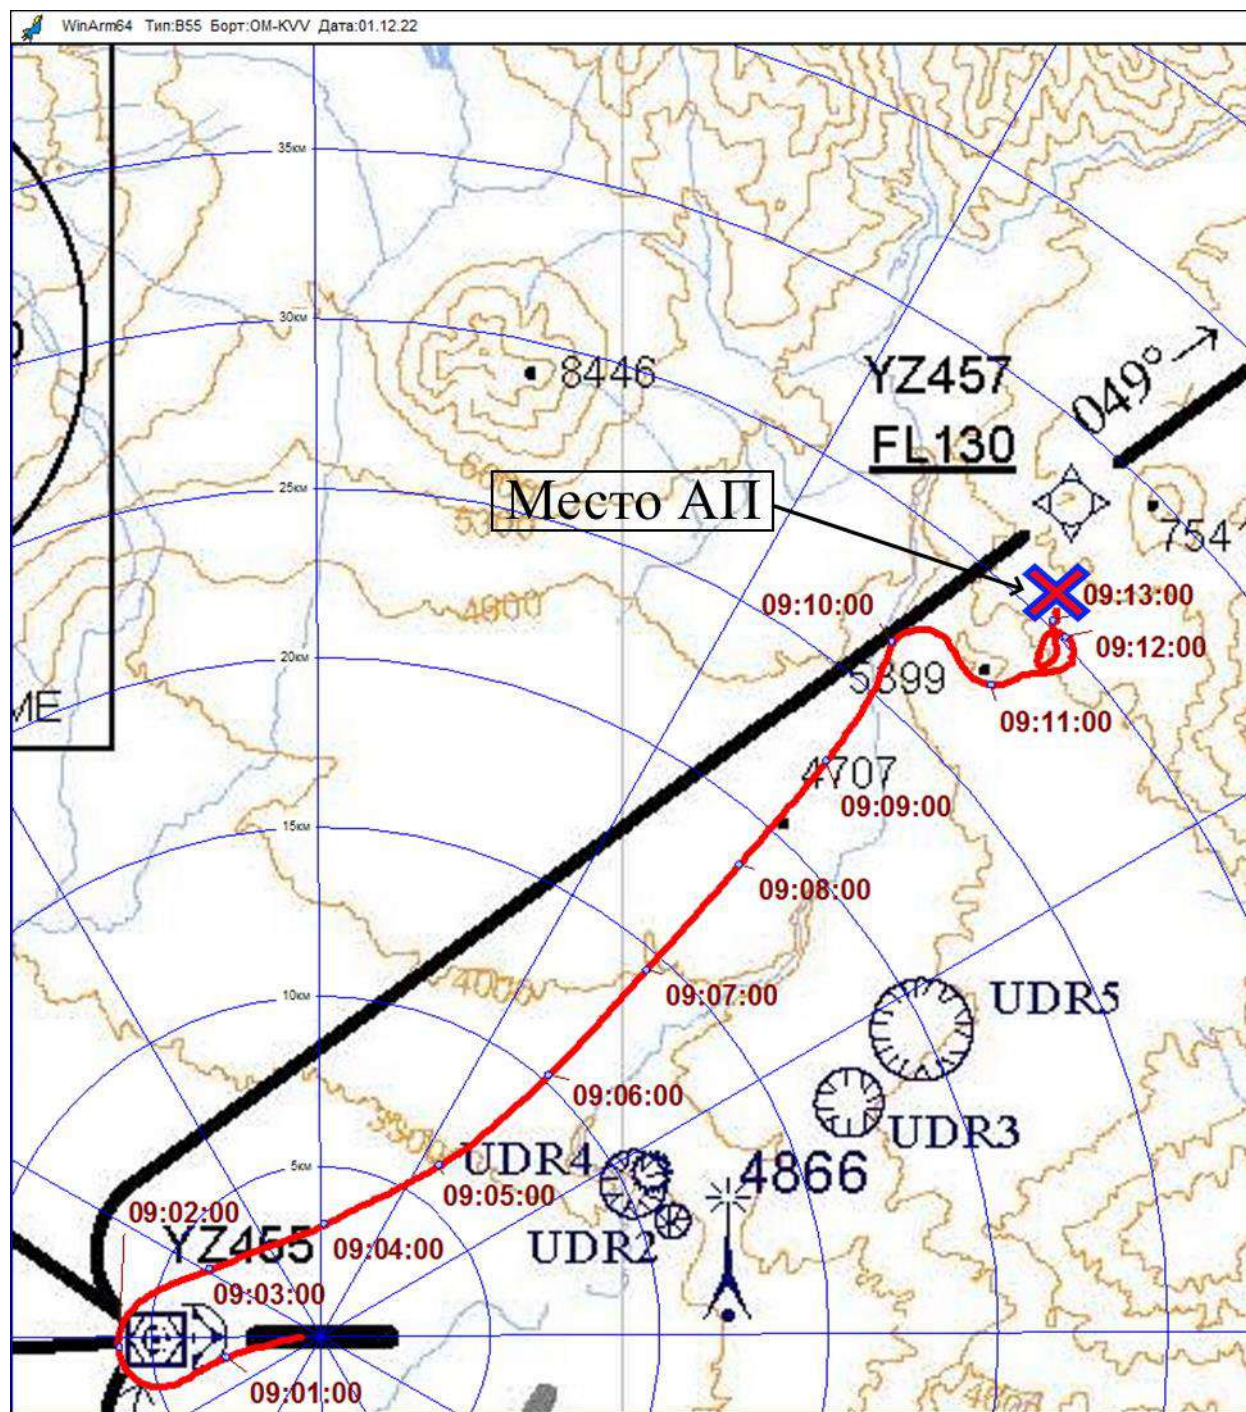
Рис. 2. Траектория полета, совмещенная с SID SEVAN 3E

В 09:00 был выполнен взлет. Траектория аварийного полета, построенная по данным диспетчерского радиолокатора, а также параметры полета приведены на Рис. 2 и Рис. 3.

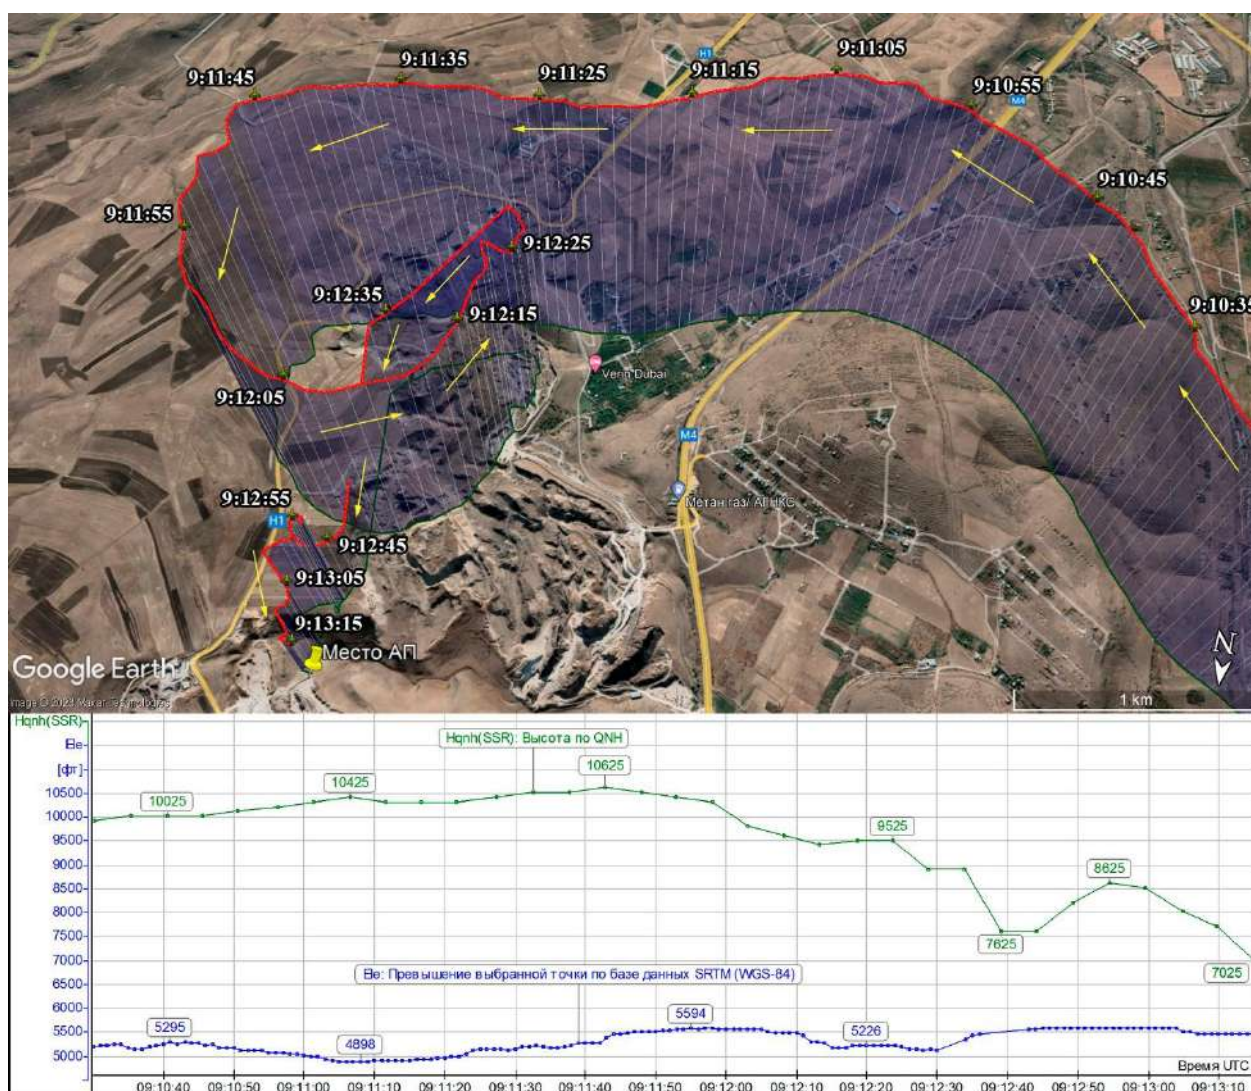
Рис. 3. Траектория и параметры полета на заключительном этапе

Развернувшись на магнитный курс около 60°, в интервале времени с 09:11:17 до 09:11:48 ВС выполняло полет с набором высоты до 10600 ft (3230 м) и уменьшением путевой скорости до 99 kt (183 км/ч).

В интервале времени с 09:11:48 до 09:12:39 зафиксировано выполнение ВС левого виража со снижением до высоты 7600 ft (2316 м) и с выходом на магнитный курс около 10°.

В 09:13:19 КСА УВД «Галактика» зафиксирована последняя отметка от ВС, при этом значение высоты составляло около 7000 ft (2133 м).

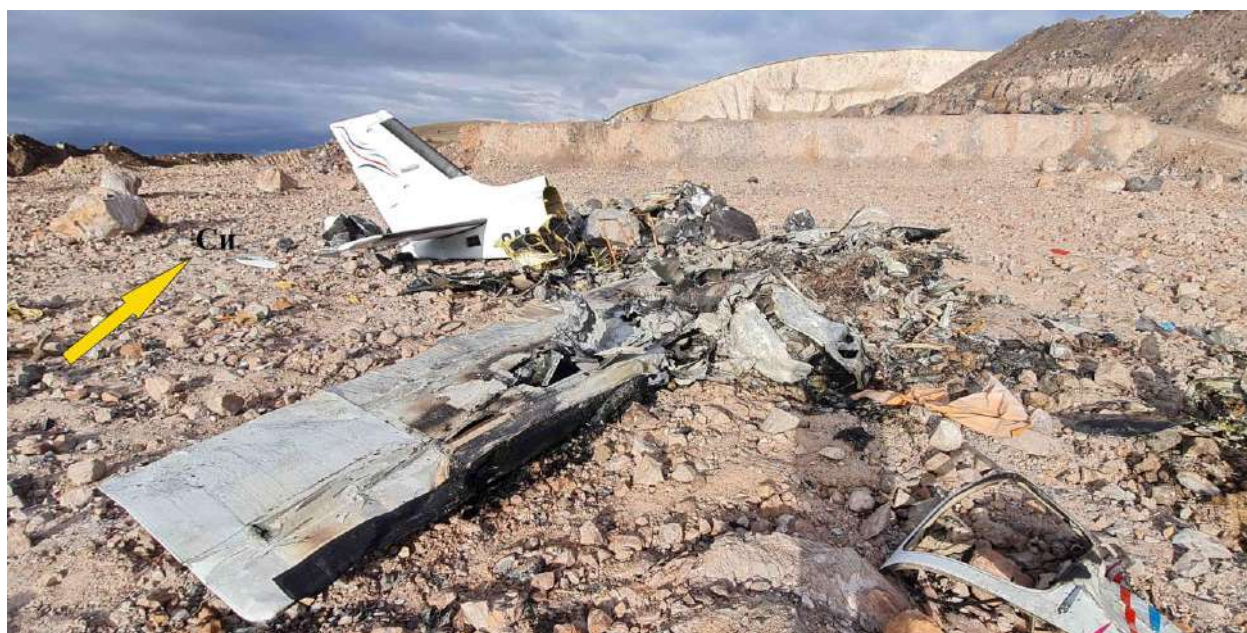
Рис. 4. Общий вид места АП

Внешний вид ВС на месте АП приведен на Рис. 4. ВС полностью разрушено и частично сгорело.

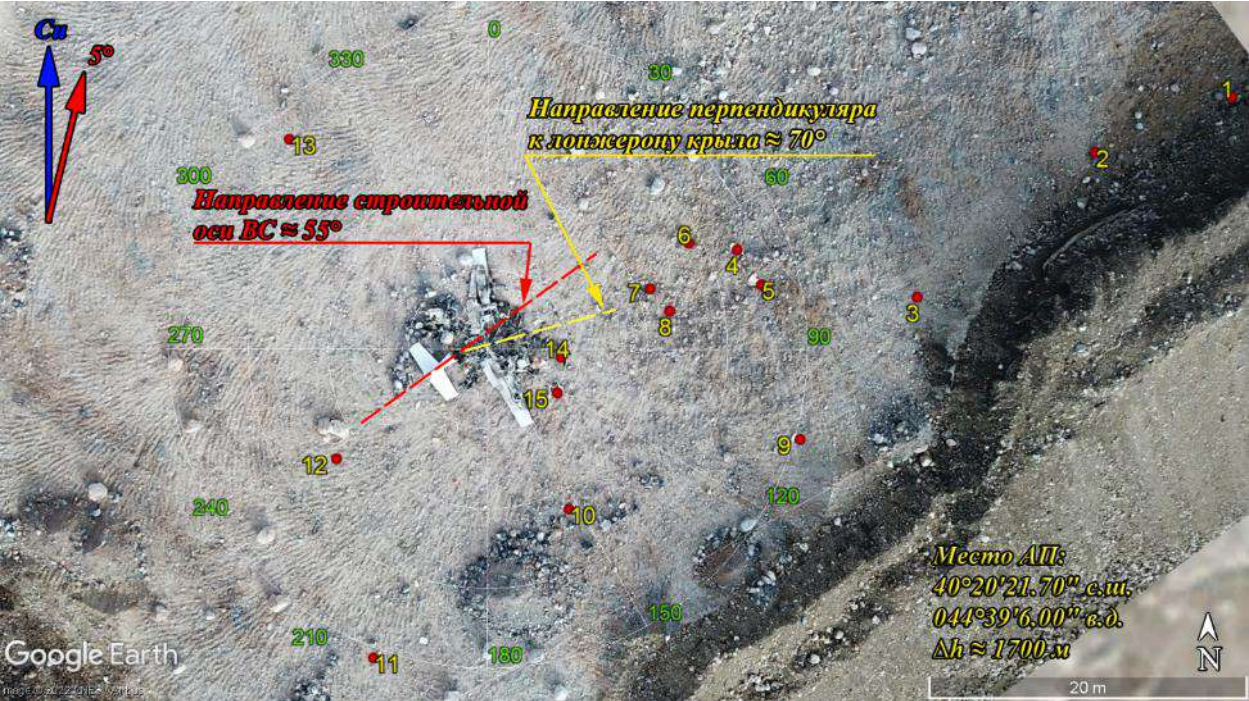
Рис. 7. Кроки места АП с самолетом Beech 95-B55 OM-KVV

На момент осмотра ВС лежало на нижней части фюзеляжа, строительная ось которого была ориентирована по истинному курсу около  $55^{\circ}$ , перпендикуляр к лонжерону крыла ориентирован по истинному курсу около  $70^{\circ}$  (Рис. 7).

Разброса элементов конструкции ВС не было, за исключением воздушных винтов, мелких фрагментов конструкции и остекления кабины, как показано на кроках места АП (Рис. 7).

На всех элементах конструкции ВС, за исключением хвостовой части, присутствуют следы наземного пожара.

Оба двигателя сорваны с мест крепления, их выходные валы разрушены в районе втулок ВВ. Расположение ВВ на месте АП показано на Рис. 7 Лопастей винтов деформированы, имеют забоины по передним кромкам. Одна из лопастей левого винта разрушена в комлевой части, отделена от ВВ и располагалась позади левой консоли крыла.

Характер деформации и разрушения лопастей ВВ и расположение ВВ на месте АП указывают на то, что в момент столкновения самолета с земной поверхностью осуществлялся подвод мощности от двигателей к воздушным винтам.

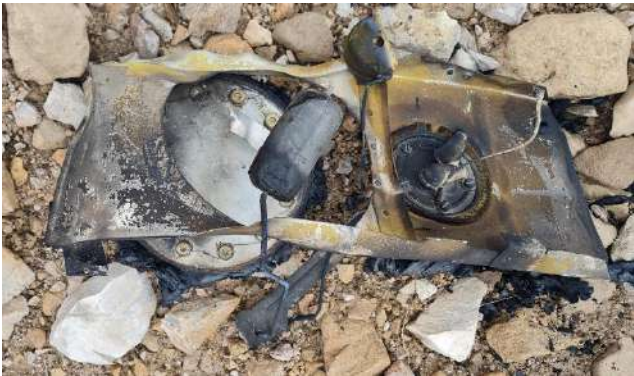
| №<br>п/п | Аи,<br>град. | Д, м | Фотографии | Описание |
|---|---|---|---|---|
| 2 | 72 | 40 | | Фрагмент топливного бака с датчиком уровня топлива |

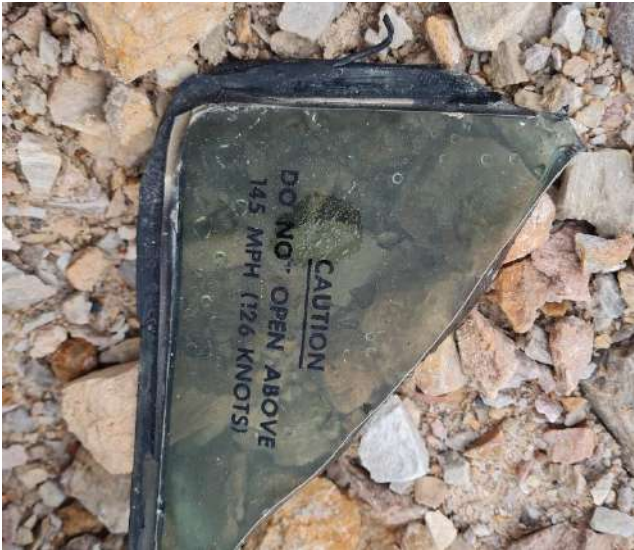
| №<br>п/п | Аи,<br>град. | Д, м | Фотографии | Описание |
|---|---|---|---|---|
| 3 | 84 | 27 | | Фрагмент остекления боковой форточки |

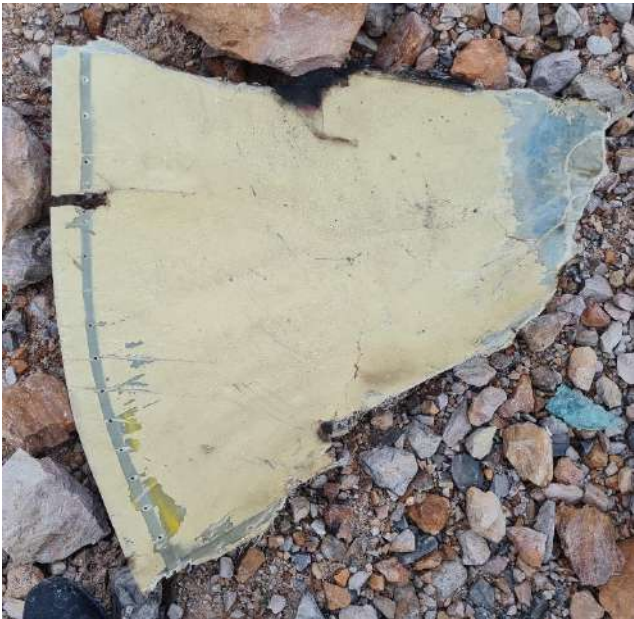
| №<br>п/п | Аи,<br>град. | Д, м | Фотографии | Описание |
|---|---|---|---|---|
| 4 | 69 | 17 | | Фрагмент обшивки носового обтекателя |

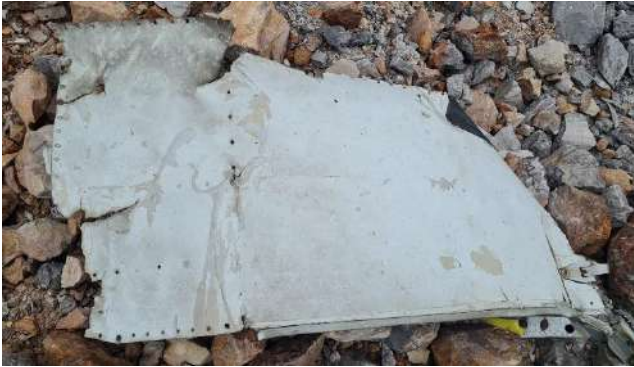
| №<br>п/п | Аи,<br>град. | Д, м | Фотографии | Описание |
|---|---|---|---|---|
| 5 | 77 | 18 | | Фрагмент обшивки<br>фюзеляжа |

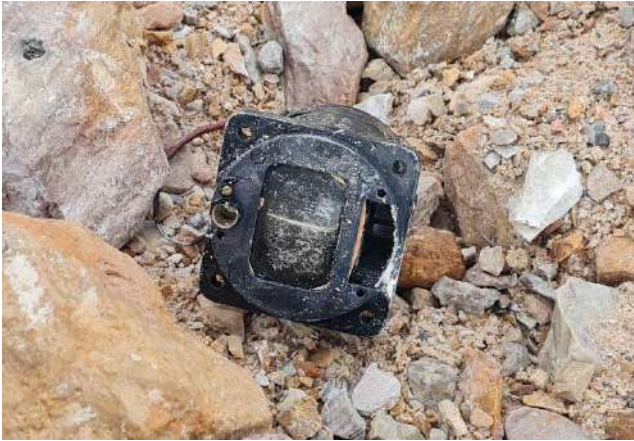
| №<br>п/п | Аи,<br>град. | Д, м | Фотографии | Описание |
|---|---|---|---|---|
| 6 | 63 | 14 | | Магнитный компас |

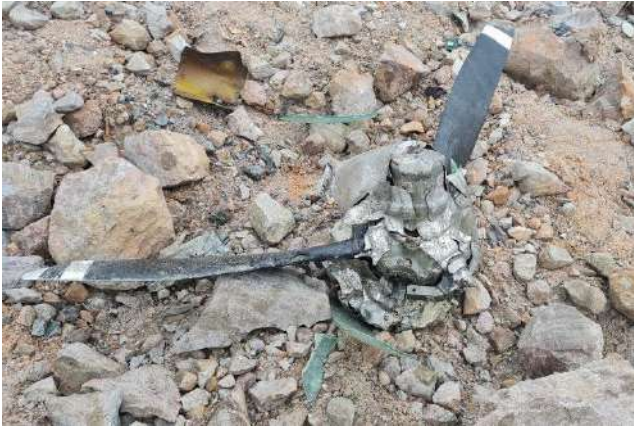
| №<br>п/п | Аи,<br>град. | Д, м | Фотографии | Описание |
|---|---|---|---|---|
| 7 | 71 | 11 | | Левый ВВ, фрагменты<br>остекления кабины |

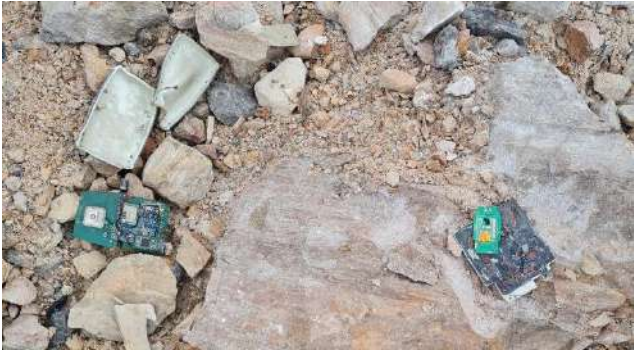
| №<br>п/п | Аи,<br>град. | Д, м | Фотографии | Описание |
|---|---|---|---|---|
| 8 | 79 | 12 | | Портативный спутниковый<br>метеоприемник<br>ADL170/180 |

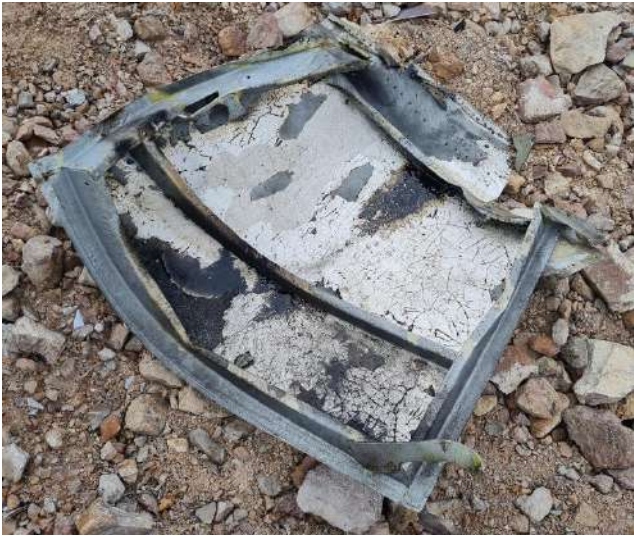
| №<br>п/п | Аи,<br>град. | Д, м | Фотографии | Описание |
|---|---|---|---|---|
| 9 | 106 | 20 | | Фрагмент обшивки фюзеляжа |

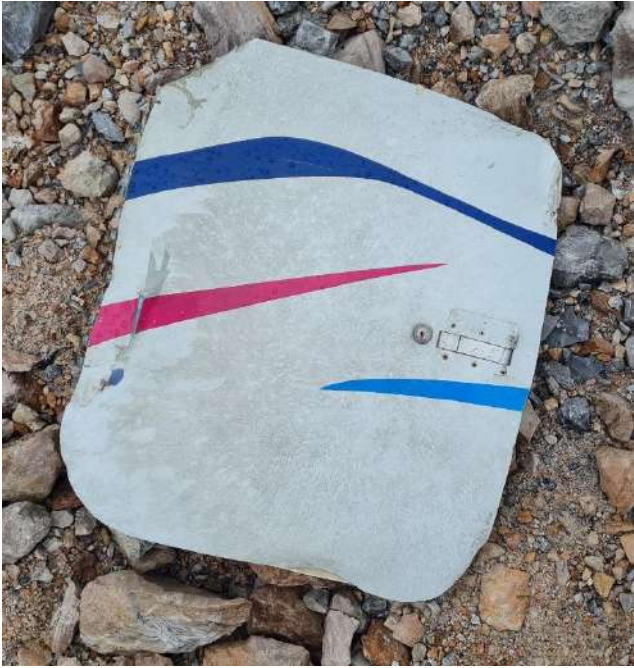
| №<br>п/п | Аи,<br>град. | Д, м | Фотографии | Описание |
|---|---|---|---|---|
| 10 | 154 | 12 | | Крышка багажного отсека |

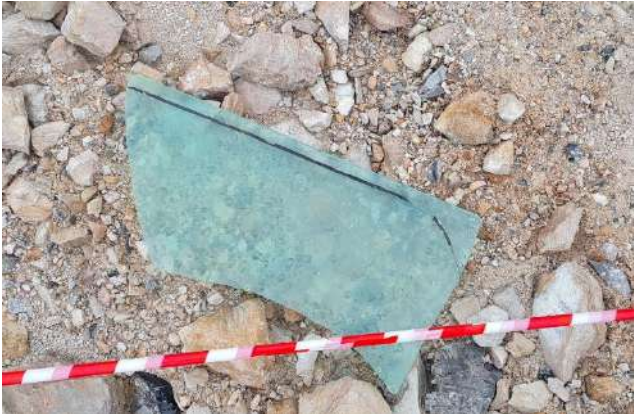
| №<br>п/п | Аи,<br>град. | Д, м | Фотографии | Описание |
|---|---|---|---|---|
| 11 | 200 | 21 | | Фрагмент остекления кабины |

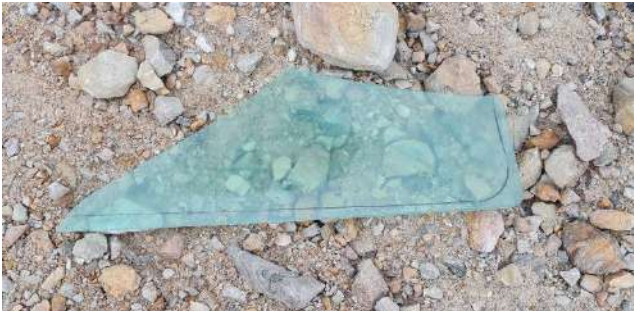
| №<br>п/п | Аи,<br>град. | Д, м | Фотографии | Описание |
|---|---|---|---|---|
| 12 | 233 | 12 | | Фрагмент остекления<br>кабины |

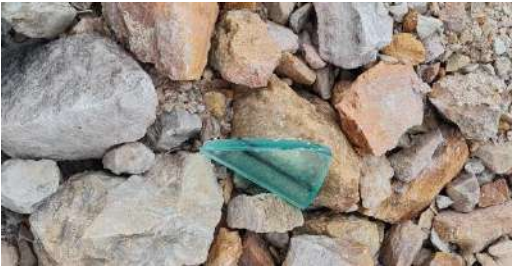
| №<br>п/п | Аи,<br>град. | Д, м | Фотографии | Описание |
|---|---|---|---|---|
| 13 | 316 | 18 | | Фрагмент остекления<br>кабины |

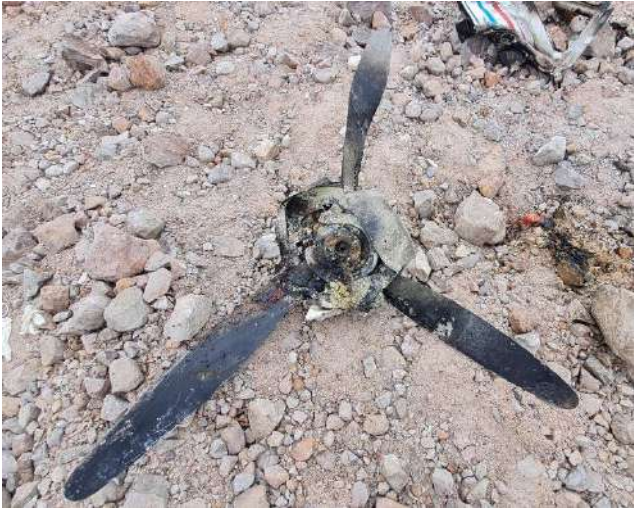
| №<br>п/п | Аи,<br>град. | Д, м | Фотографии | Описание |
|---|---|---|---|---|
| 14 | 98 | 4,5 | | Правый ВВ |

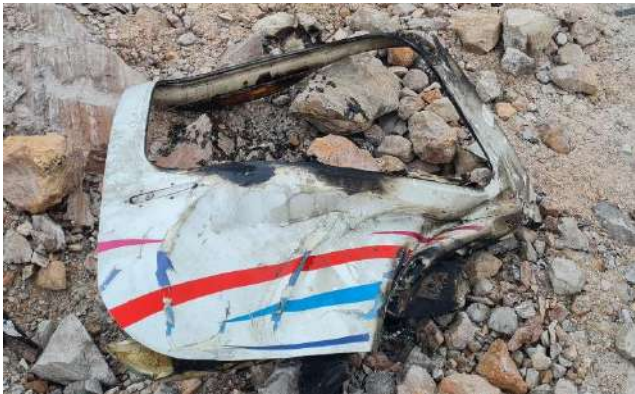
| №<br>п/п | Аи,<br>град. | Д, м | Фотографии | Описание |
|---|---|---|---|---|
| 15 | 124 | 5 | | Правая дверь |

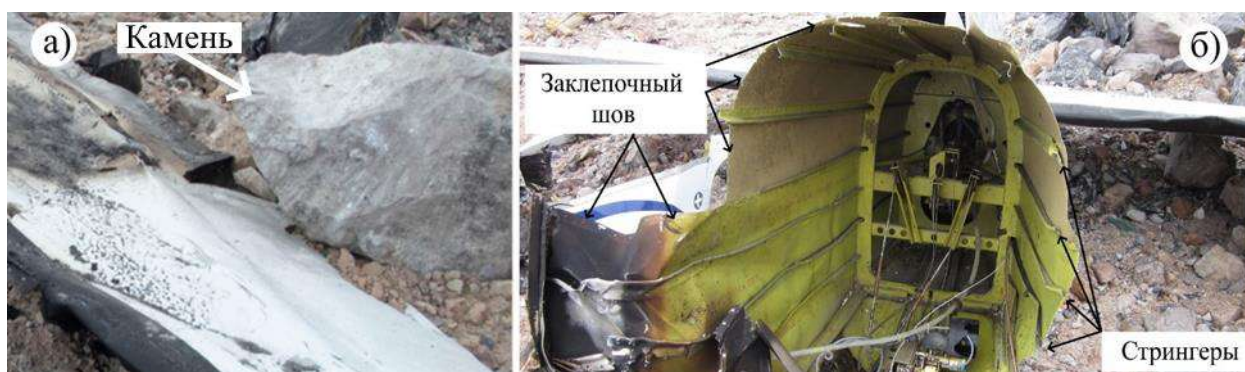
Рис. 8. Вид: камня – а), разрушения и деформаций элементов силового набора хвостовой части ВС – б)

Характер деформаций и разрушений стрингеров, обшивки и заклепочных швов (Рис. 8 б)) хвостовой части ВС, а также отсутствие следов от столкновения элементами крыла ВС с камнем<sup>16</sup> (Рис. 8 а)) свидетельствует, что ВС подходило к земле со значительной вертикальной скоростью и левым вращением относительно вертикальной оси самолета<sup>17</sup>.

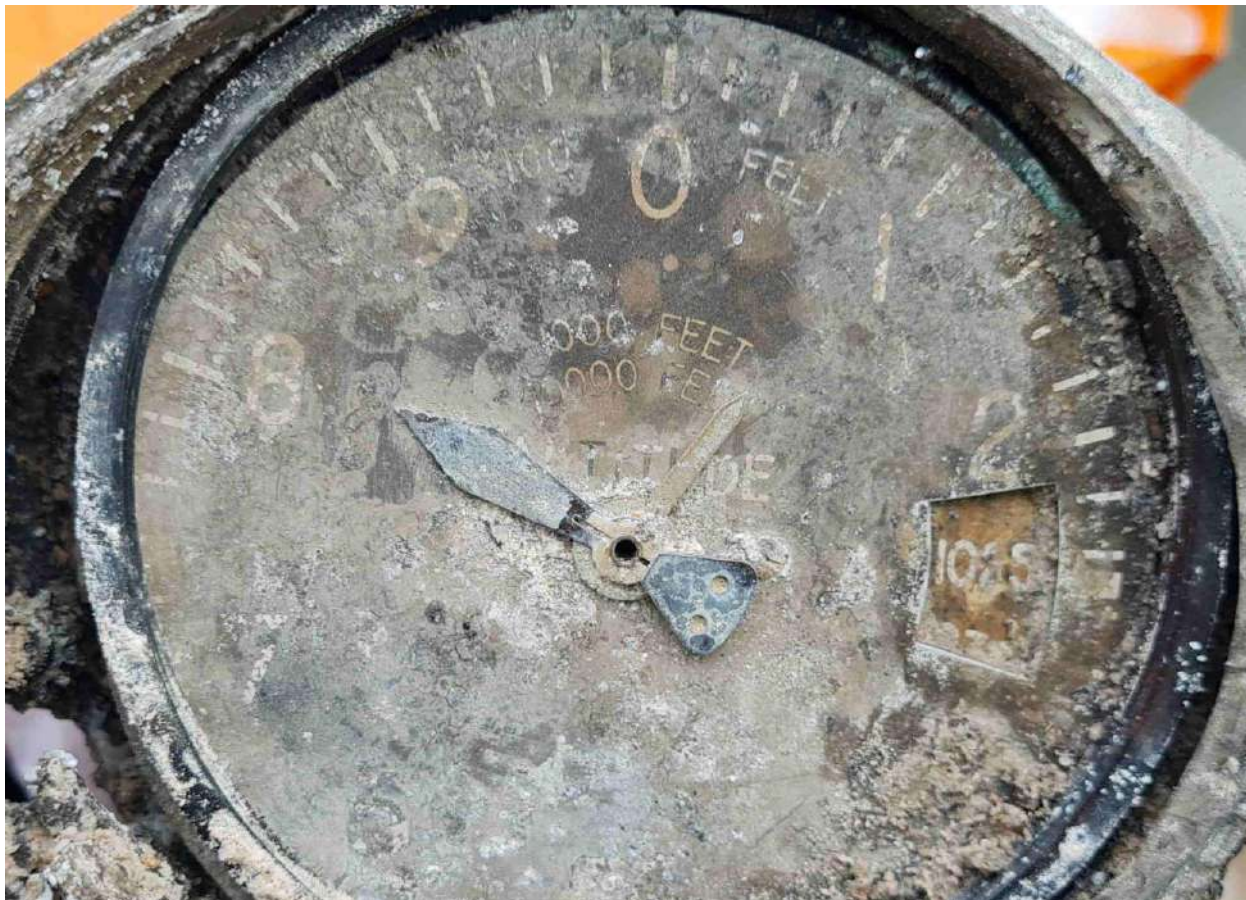
Рис. 9. Вид указателя барометрической высоты

Указатель барометрической высоты (Рис. 9) сорван с места крепления, имеет механические повреждения и следы воздействия высокой температуры. Значение давления соответствует 1025 гПа.
